پایان نامه جهت اخذ درجه کارشناسی ارشد

رشته عمران-سازه

**ارزیابی خرابی پیش رونده ناشی از حذف بادبند در قابهای
مهاربندی شده برون محور فولادی**

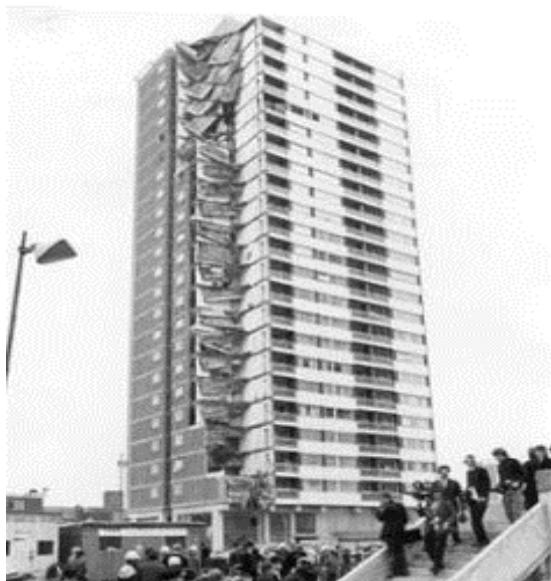
شکل ۱-۱ ساختمان رونن پوینت [۲]

به طور کلی ساختمان ها برای شرایط بارگذاری با احتساب انفجارهای گاز، انفجارهای بمب، برخورد های وسایل نقلیه، تصادم های هوایپما، طوفان، گردباد و از این قبیل بارها طراحی نمی شوند. از اینرو زمانی که ساختمان ها در معرض چنین بارهای غیر معمولی قرار می گیرند، ممکن است متتحمل آسیب های بزرگی شوند. بلاfacile بعد از ویرانی مشهور ساختمان آپارتمانی رونن پوینت (شکل ۱-۱) دستورالعمل های ساختمانی بریتانیا لازم داشت که ساختمان ها باید طوری طراحی شوند که بتوانند خرابی موضعی را با یکپارچه کردن اعضای سازه ای، بهبود بازپخش انرژی و توزیع مجدد بارها (با ایجاد مسیرهای جایگزین انتقال بار) محدود نموده و در مقابله با بارهای غیر معمول مقاومت کنند. این احتجاجات به منظور ساخت سازه های مقاوم در برابر خرابی پیش رونده، مورد توجه قرار می گیرند که سازه هایی شکل پذیر و با توانایی بازپخش بارهای مختلف می باشند [۱].

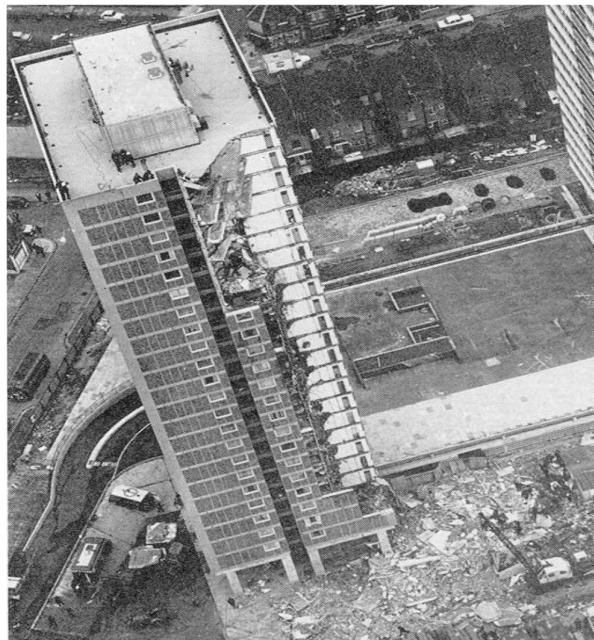
شکل ۱-۲ ساختمان رونن پوینت [۲]

ساختمان آپارتمان رونن پوینت^۱، شکل ۱-۲، انگلستان، لندن، سال ۱۹۶۸، آپارتمان مذکور یک ساختمان ۲۲ طبقه ساخته شده از پانل های پیش ساخته از کف و دیوار باربر غیر مسلح بود. در سال ۱۹۶۸، انفجار گاز در نزدیکی یکی از گوشه های ساختمان در طبقه ۱۸ رخ داد. این انفجار دیوار غیرباربر جلویی و دیوار باربر کناری را منفجر کرد و بنابراین تکیه گاه طبقات بالا را از بین برد. عدم پیوستگی بین اجزاء سازه ای و نبود مسیر فرعی حمل بار منجر به گسیختگی همه طبقات بالا و پایین گردید. این یک نمونه از خرابی پیش رونده است که از دست دادن عضو باربر منجر به خرابی کلی سازه گردید.

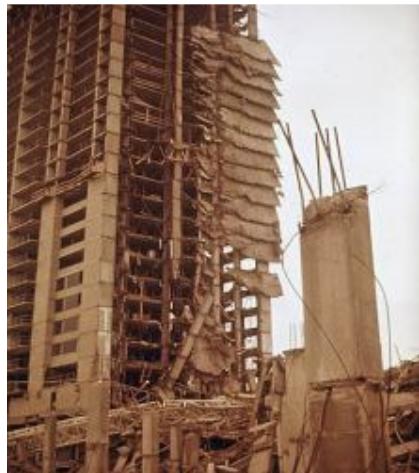
شکل ۱-۳ ساختمان تجاری اسکای لین پلازا [۲]

ساختمان تجاری اسکای لین پلازا^۱، شکل ۱-۳، سال ۱۹۷۳، که به هنگام بتن ریزی در طبقه ۲۴، یک خرابی پیش رو نده در کل ارتفاع برج رخ می دهد و هم چنین در اثر ضربه های مخربه ها، خرابی پیش رو نده افقی در کل گاراژ پارکینگ کنار برج اتفاق می افتد.

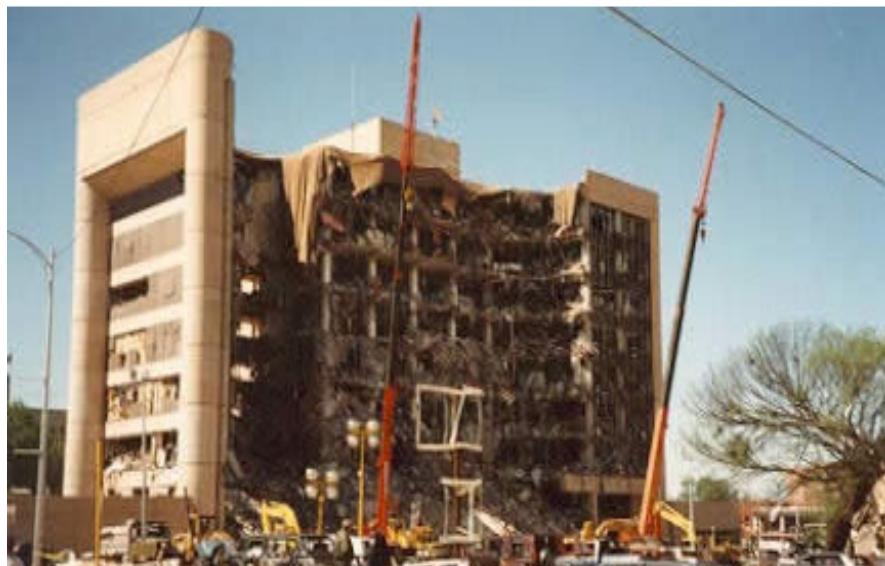
شکل ۱-۴ ساختمان مورا فدرال [۲]

ساختمان مورا فدرال^۲، شکل ۱-۴، شهر اوکلاهاما، سال ۱۹۹۵ ضلع شمالی این ساختمان ۹ طبقه بتن مسلح، دراثر انفجار بمب معادل ۴۰۰۰ پوند TNT، شاهتیر انتقالی در طبقه سوم نتوانست بازپخش بارعمودی را تحمل کند و سرانجام باعث رخ دادن این فروپاشی شد.
