دانشگاه صنعتی اصفهان

## بررسی عددی و تجربی شکست پره های توربین گاز نیروگاه برق هسا

پایان نامه کارشناسی ارشد مهندسی مکانیک  
گرایش طراحی کاربردی

رساله حاضر مربوط به پروژه "بررسی علل شکست پره های کمپرسور فشار قوی توربین گازی نیروگاه برق هسا" می باشد که پس از بروز شکست های متوالی پره های توربین های گاز نیروگاه، تعریف و انجام شد. از آنجا که آخرین موارد شکست متعلق به ردیف نهم کمپرسور بوده و اطلاعات بیشتری از جمله پره های شکسته شده ردیف نهم در دست بود، پروژه حاضر بر روی پره های ردیف نهم از جنس آلیاژ Ti-6Al-4V متمرکز شده است.

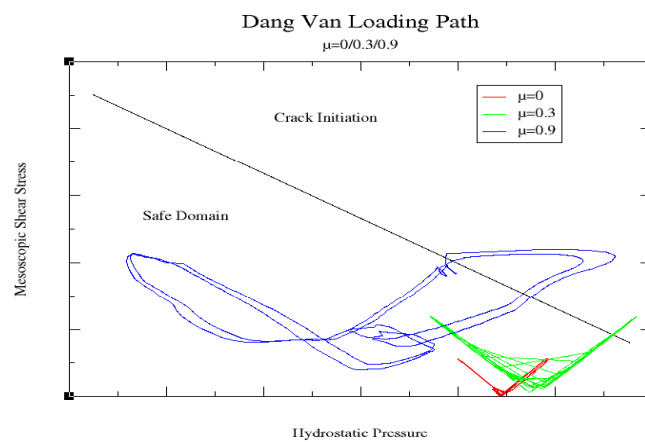
شکل ۶-۱ معیار دانگ وان برای پیش-بینی شروع ترک [۱۲]

شکل ۶-۱ مسیرهای بارگذاری دانگ وان را روی موقعیت‌های بحرانی دیسک برای مقادیر  $\mu$  بین صفر تا  $0.9$  نشان می‌دهد. واضح است که به ازای  $\mu = 0$  هیچ شروع ترکی نخواهیم داشت. نمودار فوق برای حالتی که عمق عمود بر سطح نیز در نظر گرفته شود، بسط داده شده و در شکل ۷-۱ آمده است. موقعیت‌های بحرانی مشخص شده با معیار دانگ وان، روی لبه انتهایی تماس قرار گرفته است.

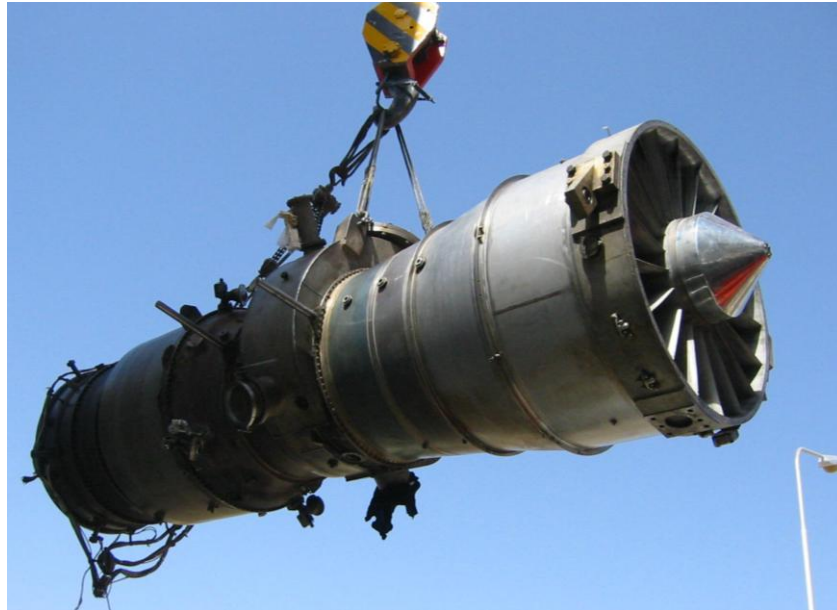
شکل ۱-۹-الف تصویر واقعی توربین گازی نیروگاه هسا شامل بخشهای ژنراتور و توربین آزاد

ژنراتور گازی، توربین آزاد، محرک کمکی گیربکس، کمپرسور فشار ضعیف، کمپرسور فشار قوی، محفظه احتراق، بخش توربین و محفظه خروجی. تصویر واقعی این ژنراتور گازی و توربین آزاد آن در شکل ۱-۹-الف و شمای بخش‌های مختلف آن به همراه آگروز توربین در شکل ۱-۹-ب نشان داده شده اند.

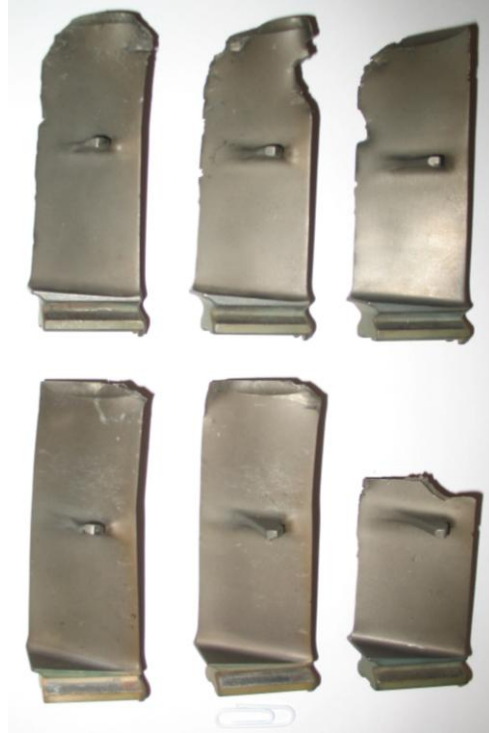
شکل ۱۳-۱ نمونه هائی از پره های تخریب شده در اثر برخورد پره شکسته شده با آنها در دومین شکست گزارش شده را نشان می دهد. شکل ۱۴-۱ به شکست سوم و شکل های ۱۵-۱ تا ۱۷-۱ به چهارمین شکست اتفاق افتاده در کمپرسور فشارقوی مربوط هستند.

شکل ۱۳-۱ پره های تخریب شده ردیف نهم کمپرسور HP در شکست دوم.

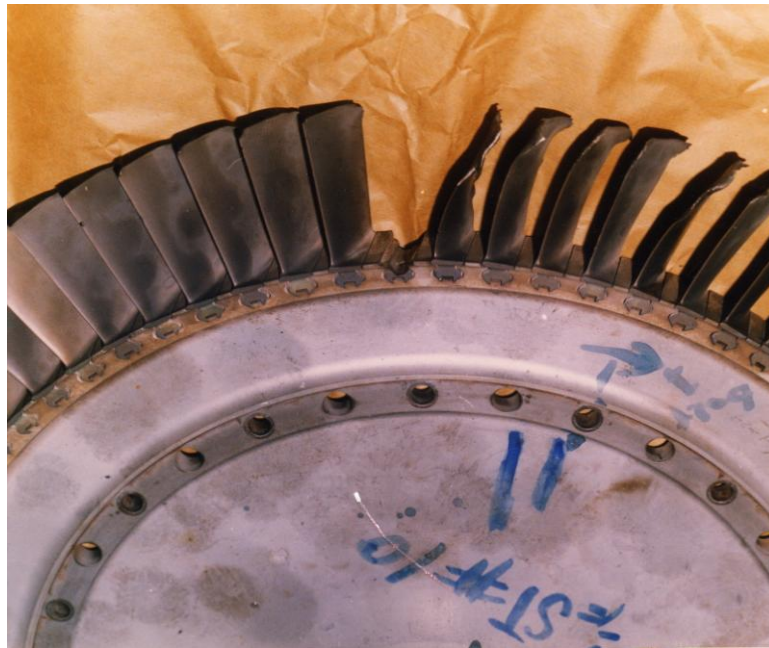
شکل ۱۴-۱ ردیف دهم کمپرسور HP در شکست سوم
