فصل اول:

مقدمه

۱-۲. تعریف مسئله

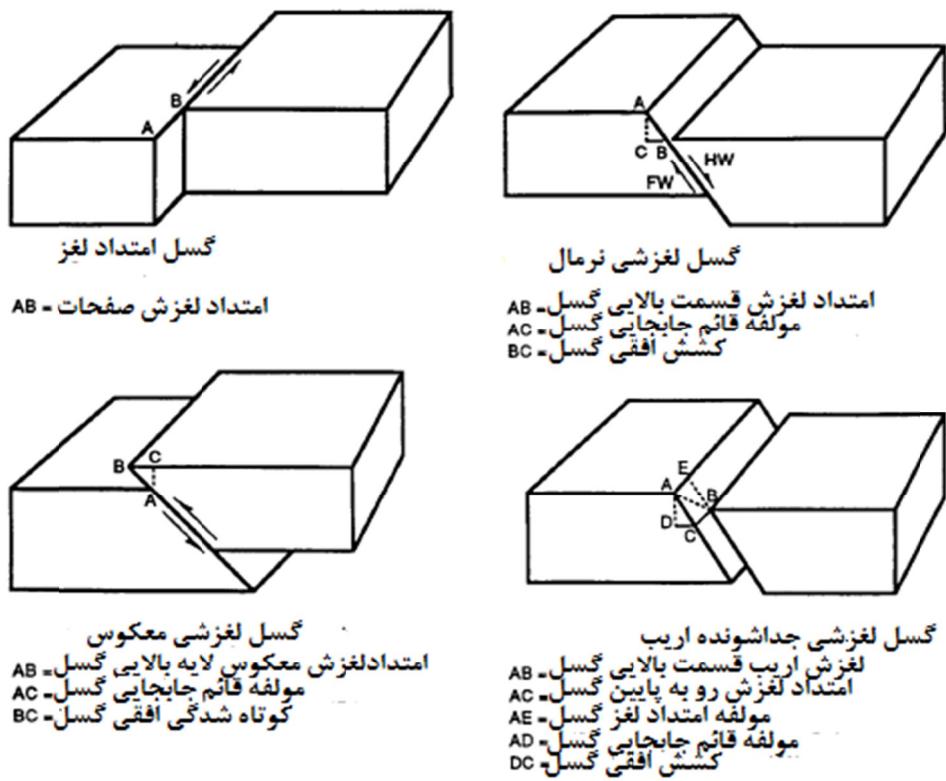
شکل(۱-۱): انواع گسل با مشخصات و امتداد حرکت صفحات آنها

گسل یکی از پدیده‌های طبیعی است که دو تکه از زمین بر روی یکدیگر می‌لغزند و یا بطور کامل از هم جدا می‌شوند، این پدیده در بعضی از موقعیت‌ها باعث وارد آمدن خسارات جانی و مالی فراوانی می‌شود. در مناطق زلزله‌خیز با وقوع زلزله، گسل‌ها فعال می‌شوند و دو تکه از زمین در طرفین گسل بر روی هم می‌لغزند که با توجه به این لغزش گسل‌ها به انواع زیر تقسیم می‌شوند شکل(۱-۱):

- گسل امتداد لغز^۱: صفحات طرفین گسل در امتداد یکدیگر می‌لغزند.
- گسل لغزشی نرمال^۲: صفحه‌ی بالایی گسل^۳ (HW) روی صفحه‌ی زیرین گسل^۴ (FW) به سمت پایین می‌لغزد. زاویه گسل با افق کمتر از ۴۵ درجه.
- گسل لغزشی معکوس^۵: صفحه‌ی بالایی گسل (HW) روی صفحه‌ی زیرین گسل (FW) به سمت بالا می‌لغزد. زاویه گسل با افق بیشتر از ۴۵ درجه.
- گسل لغزشی جدا شونده اریب^۶: صفحات گسل بطور کامل همراه با حرکت قائم، افقی و امتداد لغز از هم جدا می‌شوند. خطرآفرینی این نوع گسل از سه مورد قبلی بیشتر است.

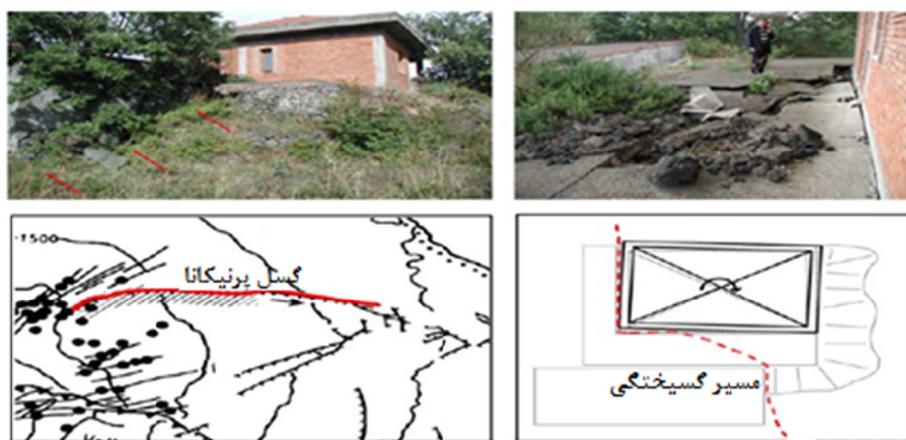
شکل (۱-۲): گسل امتداد لغز پرنیکانا - کوه اتنا، ساختمان یک طبقه قرار داده شده روی فنداسیون

[۱۴] صلب پیوسته

در میان سازه‌های متعددی که تحت تاثیر گسلش سطحی، گسل پرنیکانا^۱ (کوه اتنا) قرار گرفته‌اند، یک ساختمان یک طبقه در قسمت شرقی گسل، به عنوان نماینده‌ای از سوابق اندرکنش فنداسیون و گسلش انتخاب شده است. همانطوری که در شکل ۱-۲ شرح داده شده است، این ساختمان از نوع بتنی بود، که بر روی فنداسیون شناور پیوسته و صلبی با ستون‌هایی گرد در محیط، قرار گرفته است. در طول زنجیره و توالی زلزله‌هایی که از سال ۱۹۸۱ تا ۱۹۸۸ طول

کشید، سازه تقریبا به صورت قطری توسط گسلش سطحی امتداد لغز پرنیکانا عبور داده شد. شگفت‌آور این که، گسیختگی گسلی خسارت مهم و قابل توجهی را به این سازه وارد نکرد.

پیوستگی و استحکام فنداسیون این ساختمان که اساسا بوسیله تیرهای مدور با بتن مسلح شده بوجود آمده است. همانطوری که در شکل ۱-۲ نشان داده شده است، گسیختگی گسلش سطحی را ناگزیر به انحراف کرده و ساختمان بدون آسیب مانده است اما باعث ایجاد پیچیدگی بدنی ساختمان دور محور عمودی شده است.

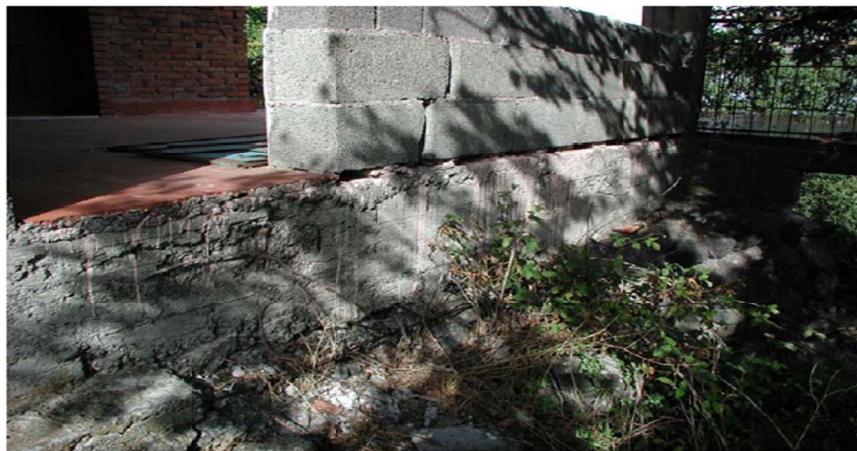
شکل(۲-۲): کوه اتنا- ساختمان یک طبقه شکل ۱-۲، جزییات بتن مسلح تیرهای حلقوی دور

فنداسیون [۱۴]

خرابی غیر سازه‌ای شدیدی در قالب ترک خوردگی دیوارهای داخلی ساختمان اتفاق افتاد. (شکل ۲-۲) مشابه در این ساختمان با ساختمان مرکزی بانکو نیکاراگوئه [۱۴]، با وجود تفاوت‌هایی که در سیستم فنداسیونی وجود دارد، قابل توجه است.

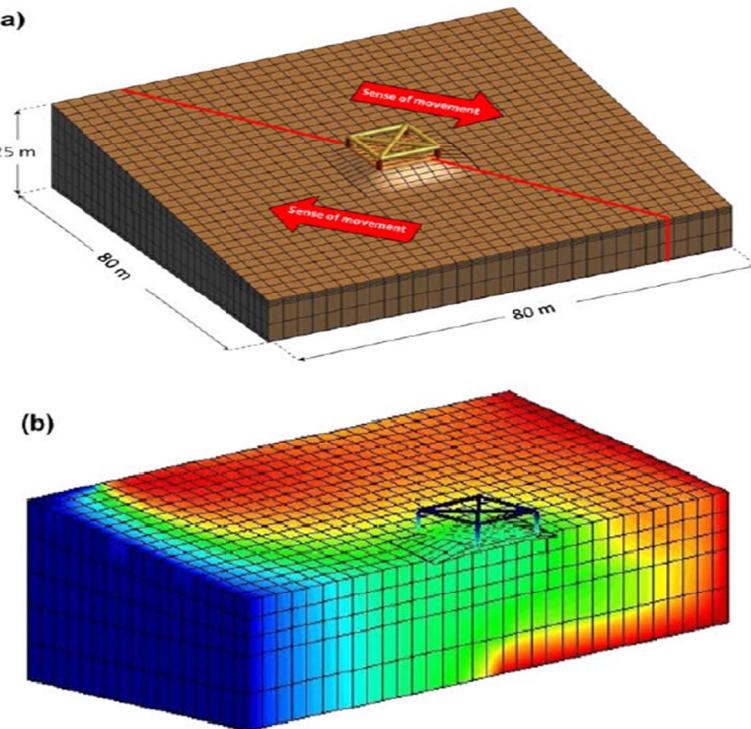
شکل(۳-۲): گسل امتداد لغزپر نیکانا- آنالیز المان محدود ساختمان یک طبقه شکل ۱-۱، (a) طرح اولیه مشبندی سه بعدی، (b) کانتورهای جابه جایی افقی [۱۵]

به منظور روشن‌تر ساختن عملکرد این سازه، یک شبیه سازی عددی سه بعدی از سیستم اندرکنش سازه و خاک انجام شد. تجزیه و تحلیل با استفاده از نرم‌افزار المان محدود^۱ انجام شد(یک نمونه خاکی تشکیل دهنده موهر-کولمب به عنوان اولین تقریب علمی انتخاب شد)[۱۵]. همانطوری که در شکل ۳-۲ نشان داده شده است، مدل المان محدود در نقشه 80×80 متر است و ۲۵ متر ارتفاع داشته و شامل ۵۱۲۰ المان مکعبی می‌باشد. سازه یک طبقه‌ای طرح ریزی شده با المان تیردر مرکز مدل خاکی جای داده شده است. تجزیه و تحلیل در دو مرحله انجام شد. در گام اول، فشار ژئواستاتیکی اعمال شده است. سپس، جابجایی گسل به المان‌های خاکی شبه استاتیکی طی گام‌هایی متوالی اعمال شد. اگرچه این تحلیل نسبتاً ساده بود، نتایج آن می‌تواند به صورت کیفی با مشاهدات میدانی مطابقت داشته باشد. گسیختگی گسل به علت صلبیت فنداسیون منحرف می‌شود و سازه در معرض پیچیدگی صلب بدنی‌ای در جهت عقربه‌های ساعت حول محور عمودی‌اش قرار می‌گیرد. هم نتایج شبیه سازی و هم مشاهدات میدانی به صورت کیفی با نتایج تحقیقات بریل^۲ (۱۹۸۳) سازگاری دارند[۱۶]. او کسی است که به صورت تحلیلی رفتار ساختمان‌ها روی فنداسیون‌های کم عمق صلب پیوسته که در معرض گسل امتداد لغز هستند، را مطالعه کرد.

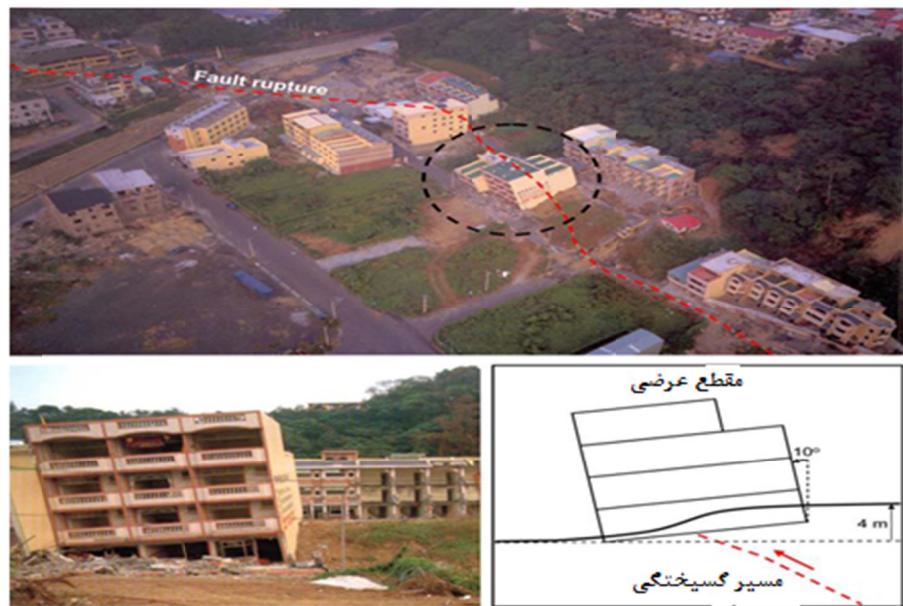
شکل (۴-۲): گسل چلونگپو، چی-چی، زلزله ۱۹۹۹ تایوان، ساختمان چهار طبقه روی فنداسیون پیوسته وصلب [۱۷]

در طی زلزله چی- چی در سال ۱۹۹۹ در تایوان، انواع زیادی از سازه‌ها توسط گسل معکوس چلونگپو منقطع شدند. در میان چندین نواحی روستایی دیگر، گسل از میان شهر فونگ- یان^۱ در پارک چونگ- چنگ^۲ عبور کرد. اگرچه ساختمان‌های زیادی بشدت آسیب دیده و یا حتی فرو ریخته بودند، حالت‌هایی از عملکردهای رضایت‌بخش نیز وجود داشت [۱۷]. یکی از این حالات های استثنایی، یک ساختمان بتنی مستحكم چهار طبقه است که در شکل ۴-۲ نشان داده شده است. این سازه تقریباً ۴ متر حرکت رو به بالا را بدون خرابی سازه ای قابل توجهی تحمل کرده بود. به علت پیوستگی و سختی سیستم فندرسیونی، ساختمان یک چرخش بدن‌های صلب تقریباً ۱۰ درجه را تحمل کرد بدون اینکه متحمل آسیب زیادی شود.

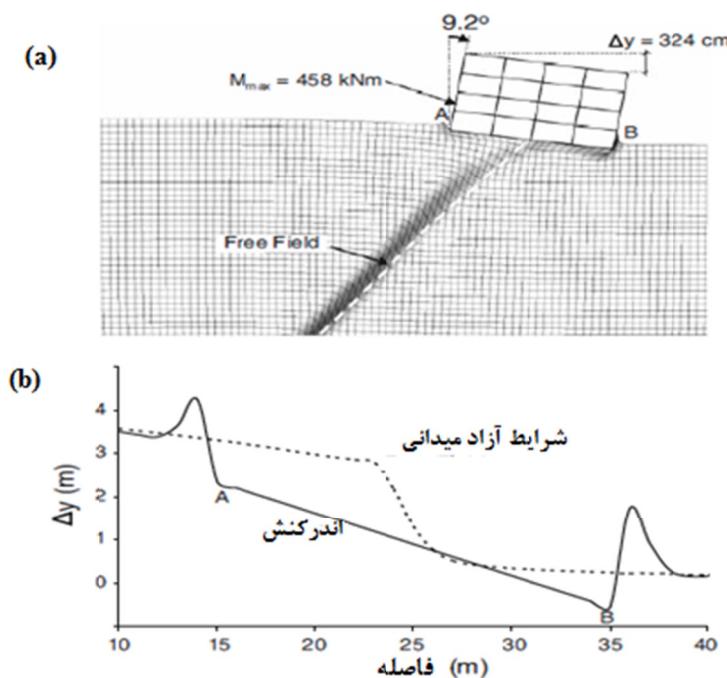
شکل (۲-۵): گسل چلونگپو- آنالیز المان محدود دو بعدی ساختمان شکل ۱-۴، (a) تغییر شکل مشبندی و کرنش پلاستیک (b) تغییر شکل عمودی سطح زمین [۲۱]

یک تحلیل المان محدود در حالت دوبعدی کرنشی صفحه‌ای با استفاده از نرم‌افزار المان محدود انجام شد. یک مدل ساختمانی الاستوپلاستیک با معیار شکست موهر- کولمب و نرم کننده کشش ایزوتrop تهیه شد و در آباکوس تحلیل شد^[۱۸]. کرنش نرم شونده^۱ بوسیله کم کردن زاویه اصطکاک داخلی ϕ_{mob} و زاویه اتساعی ψ_{mob} با افزایش کرنش برشی هشت وجهی^۲ از جنس کرنش برشی پلاستیک تعریف شد^[۱۵]. جزئیات بیشتری در مورد کالیبراسیون مدل سازه و شبکه‌بندی المان محدود در [۱۹ و ۲۰] ارائه شده است. در این مدل‌سازی یک حرکت قائم در سنگ بستر به میزان $h=4\text{m}$ در مدل به ماسه‌ی مترالکم به ضخامت $H=20\text{ m}$ اعمال شد.

سازه‌ای به وسیله المان‌های تیر شبیه سازی شده بود، اندرکنش فنداسیون و خاک با المان-های شکاف ویژه‌ای^۳ که اجازه تفکیک و افت را می‌دادند، مدل سازی شده بودند. همانطوری که در شکل ۲-۵ نشان داده شده است، مدل ^۴ طبقه یک چرخش بدن‌های صلب $9/2$ درجه‌ای را بدون

فشار زیاد (در مقایسه با ۱۰ درجه ای که در واقعیت مشاهده شده بود) تجربه کرد، حداقل گشتاور خمث در روبنا از ۴۵۸ کیلو نیوتون- متر تجاوز نکرد [۲۱].

جابجایی عمودی (Δy) سطح زمین آشکارا نشان می‌دهد که ساختمان به صورت یکنواخت و بدون انحراف قابل توجهی چرخیده است. ناحیه AB در شکل ۲-۵ از شیب ثابتی برخوردار است. نتایج عددی با مشاهدات میدانی توافقی خوبی نشان دادند. همانطوری که قبل اشاره شد، به علت مکانیسم گامبه‌گام، یک گسیختگی گسل نرمال شمال غربی- جنوب شرقی ۴ کیلومتری در شرق کولکاک^۱ در زلزله سال ۱۹۹۹ کوکالی رخ داد که از شهر کوچک دنزيولر^۲ عبور کرد. تحلیل، بحث و استنادی با جزئیات بیشتری راجع به سوابق آن در مقاله دنزيولر ارائه شده است [۱۹ و ۲۱].

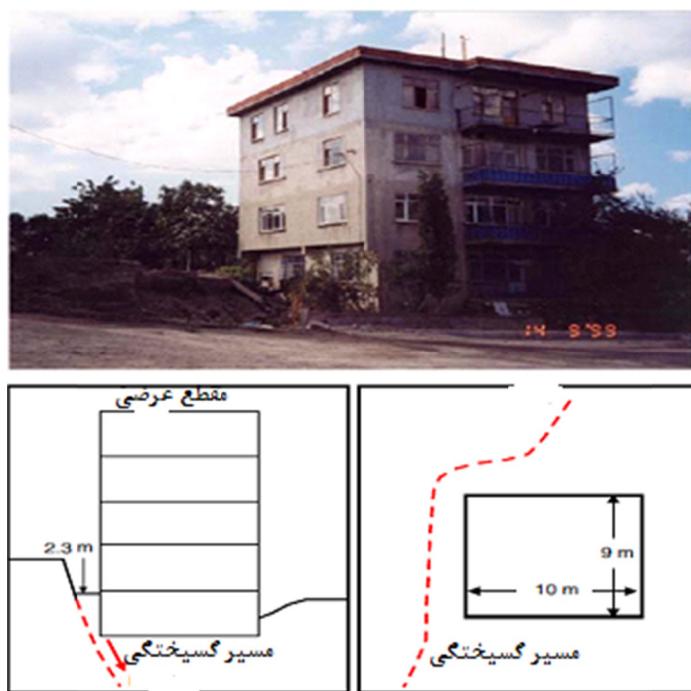
شکل (۶-۲): گسل نرمال کولکاک، کوکالی، زلزله ۱۹۹۹ ترکیه-دنزیلور، ساختمان پنج طبقه با فنداسیون جعبه‌ای صلب [۱۹]

شکل ۶-۲ نمونه‌ای از ساختمان ۴ طبقه‌ای که پی آن در یک فنداسیون صندوقه‌ای^۱ صلب قرار گرفته را نشان می‌دهد. این ساختمان توانست از جابجایی رو به پایین $\frac{2}{3}$ متری بدون آسیب آشکاری حفظ شود علاوه بر آن به طور موثر گسلش سطحی را منحرف کند.

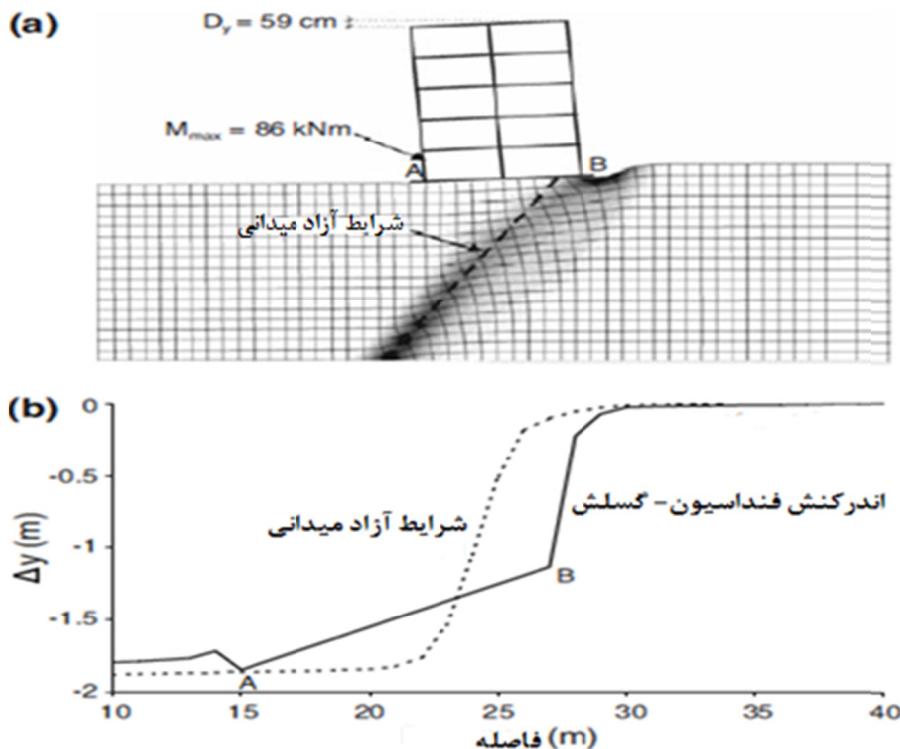
شکل(۷-۲): آنالیز المان محدود دو بعدی ساختمان پنج طبقه شکل ۱-۶ با حرکت رو به پایین دو متری،

(a) تغییر شکل مشبندی و کرنش پلاستیک، (b) جابه جایی عمودی سطح زمین [۲۱]

برای تحلیل این سازه حرکت قائم $h=2\text{m}$ به سنگ بستر و لایه خاک رسوبی به ضخامت $H=40\text{m}$ اعمال شد[۱۹]. همانطوری که شرح داده شد، ضخامت لایه خاک بر اساس اندازه گیری‌های میکرومتری توسط اری^۲ و همکارانش تخمین زده شد[۲۲]. همانطوری که در شکل ۷-۲ نشان داده شده است، مسیر گسیختگی هنگامی که به سطح زمین نزدیک می‌شود به طور آشکارا به سمت دیوار پائینی گسل^۳ شده است. ساختمان در معرض چند چرخش بدنه‌ای صلب در نتیجه

تغییرات نشست ۵۹ سانتیمتری بود، بدون این که فشاری بر ساختمان آورده شود، گشتاور ماکزیمم برابر ۸۶ کیلو نیوتون-متر محاسبه شد. این واکنش مساعد و مطلوب را می‌توان ناشی از فنداسیون پیوسته و صلب این بنا دانست.

نتایج تجزیه و تحلیل به خوبی با تحقیقات میدانی انطباق داشتند. به جز مواردی که در واقعیت چرخش کمتر آشکار بود. تفاوت ممکن است از ساده‌سازی مسئله به حالت کرنش مسطح تحلیل‌ها ناشی شود، گسیختگی گسلش واقعی از گوشه ساختمان عبور کرد. شکل ۸-۲ نمونه‌ای از زلزله چی-چی در سال ۱۹۹۹ تایوان را نشان می‌دهد. این شکل یک تیر چراغ برق با خط ولتاژ الکتریکی بالا در شهر مین-چین^۱ را نشان می‌دهد[۲۳]. گسل رانشی چلونگپو از این تیر چراغ برق به صورت عمودی عبور کرد در حالی که حرکت رو به بالای ۴ متری را به سازه تحمیل کرد. به

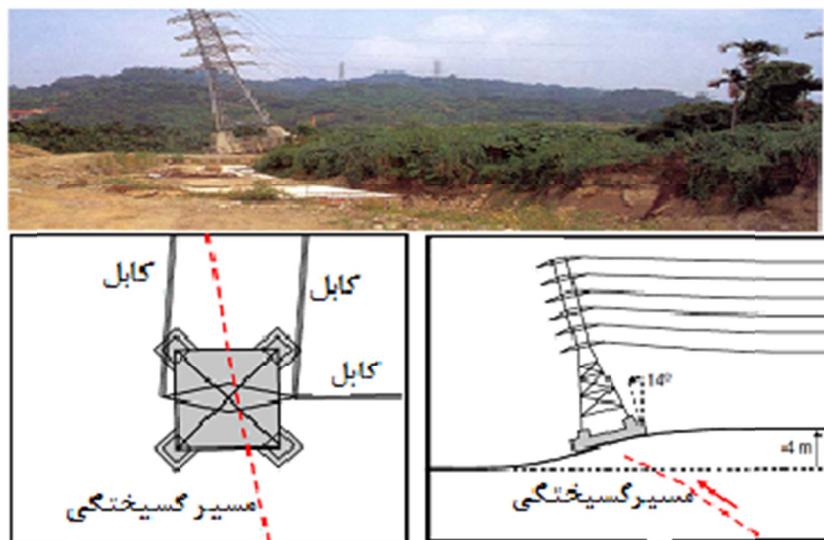
شکل(۸-۲): گسل چلوتگپو، شهر مین- چین تایوان، دکل برق روی فنداسیون پیوسته‌ی صلب [۲۳]

علت فنداسیون صندوقهای صلب آن، تیر چراغ برق به طرز شگفتانگیزی جابجایی را بدون کوچکترین خرابی سازه‌ای آشکار، تحمل کرد، اگرچه چرخش بدنه‌ای صلب تقریباً ۱۸ درجه‌ای را تحمل کرد. اعتقاد بر این است که این تاریخچه، به منظور اثبات نقش مفید چنین سیستم‌های فنداسیونی، از اهمیت خاصی برخوردار است. در حالت‌های قبلی، بحث بر سر این موضوع بود که استحکام روبنا ممکن است به طور برابر نقش مهمی را ایفا کند. اما، در این حالت، روبنا قطعاً انعطاف پذیر است و بقای سازه می‌تواند تنها ناشی از فنداسیون آن باشد.
