۴-۱- پیشینه تاریخی بنا

۴-۵- مطالعات وضع موجود

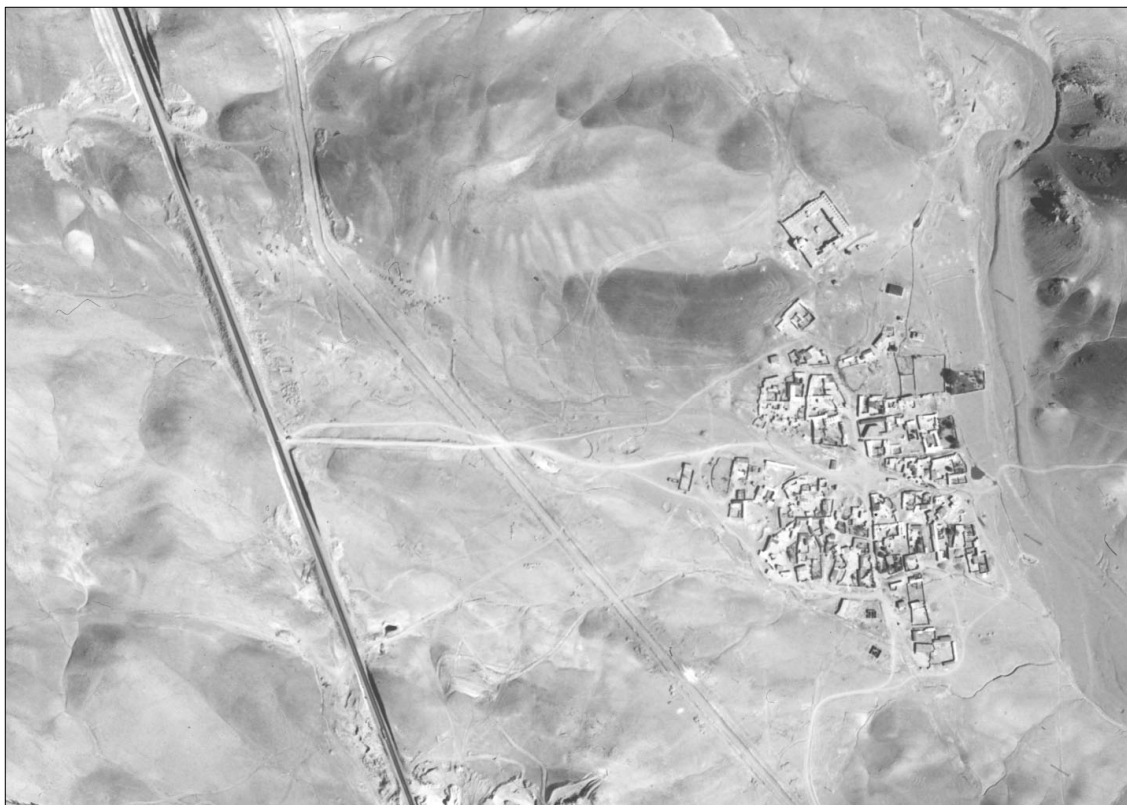
۴-۳- موقعیت قرارگیری کاروانسرای حجیب در روستا (عکس هوایی) - ساوه

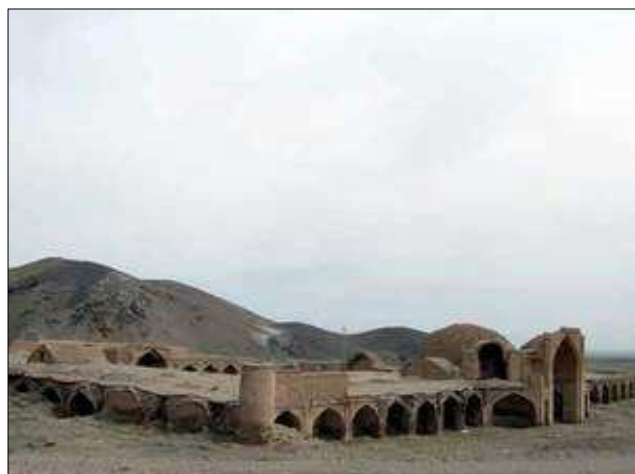
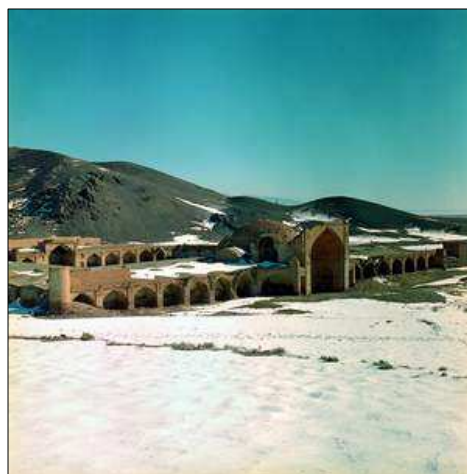
۴-۵ و ۶- کاروانسرای حجیب- تصویر مربوط به سالهای قبل از مرمت و بازسازی می باشد و از جهت شمال غربی گرفته شده است.

کاروانسرای حجیب با مساحت ۵۸۵۰ متر مربع و با ۴۰۰۰ متر مربع زیر بنا و ۳۶ حجره دارای وسعتی کم نظیر است. پلان این کاروانسرا به صورت مربع بوده و در تقاطع ضلع های بیرونی آن چهار برج مدور وجود دارد. سردر ورودی کاروانسرا در ضلع شرقی واقع است و بخش های طرفین سردر را در دو طبقه ساخته اند که نمای بیرونی آنها دارای طاق نماهای جناغی است. هشتی ورودی دارای فضایی وسیع است که در دو سوی آن دو فضای سکو مانند ساخته شده است که با راه پله ای به پشت بام راه می یابند. حیاط کاروانسرا که به ابعاد تقریبی 40×43 متر گسترده است، دارای چهار ایوان می باشد که اطراف آن را حجره هایی در بر گرفته است. در مرکز حیاط بنایی آجری به شکل هشت ضلعی قرار دارد که کاربریهایی همچون سرداب و رختشویخانه و بارانداز داشته است. در پشت اتاقها و حجره ها و در چهار سوی کاروانسرا، شترخان هایی به شکل راهروهایی سراسری واقع شده اند. از ویژگیهای این کاروانسرا می توان از گرمابه و باغ های آن که برای تامین هزینه های نگهداری آن وقف شده بود، نام برد. (۴-۱ تا ۴-۱۰ Map.No)

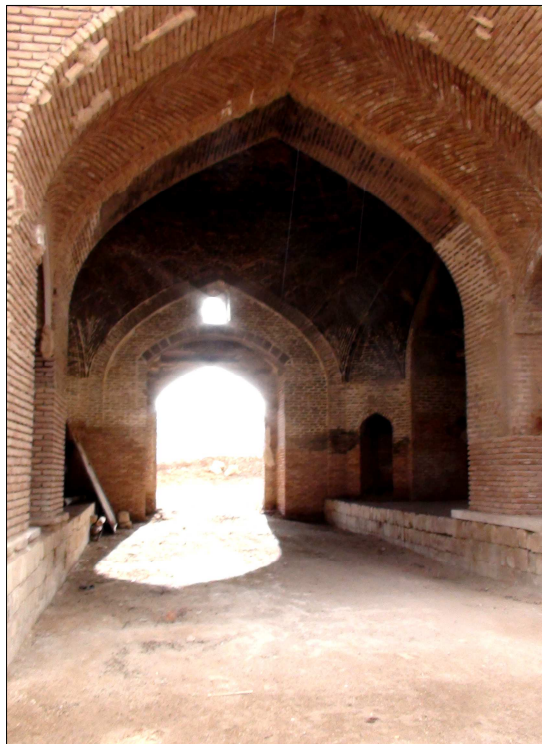
۴-۷- هشتی ورودی کاروانسرا- پلان راهنما و اندازه گذاری فضا- تصویر از داخل بنا گرفته شده است-

در این بنا پس از فضای ورودی وارد هشتی زیبا و بزرگی می شویم که با سقف گنبدی شکل مدوری پوشش شده است و دورتادور پایه قوس گنبد از داخل، رسمی بندی زیبایی طراحی شده است. در دو طرف هشتی دو اتاق برای کاروانسرادار و دو راه پله برای دسترسی به پشت بام تعبیه شده است ضمن آنکه می توان از طریق آنها به اتاقهای بالا نیز دسترسی پیدا کرد.

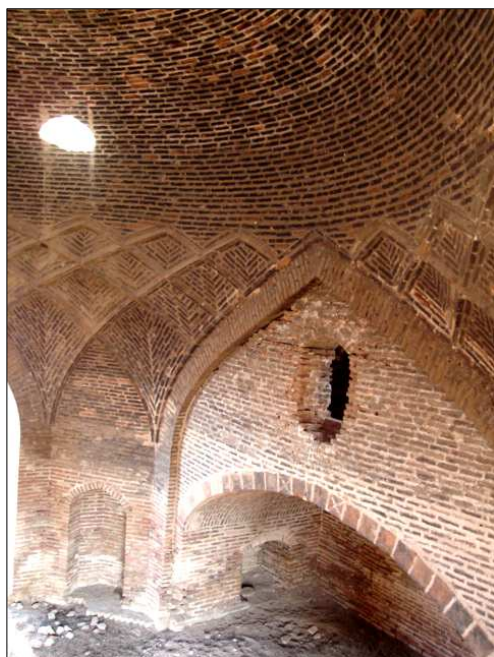
۴-۸ و ۹- ضلع جنوبی هشتی ورودی - در تصویر بخش الحاقی نیز دیده می شود، فضایی که دسترسی آن از بام کاروانسرا امکان پذیر است.

دریک سوی هشتی یعنی فضایی که سکوها، اتاقها و راه پله قرار دارد، با طاقی با چفد بیضی خوابیده، کم ارتفاع شده است که مشخصاً جهت ایجاد فضایی در طبقه دوم برای کاروانسرادار بوده و الحاقی است. از پشت بام دسترسی به این فضا امکان پذیر است و شاید این فضا به منظور اتاقی دیگر برای استفاده در مواقع ضروری و اضطراری ساخته شده است. در هر صورت کاربردی خصوصی جهت خدمه کاروانسرا داشته است.
