شناخت عوامل و گستردگی خرابی، چگونگی مقاوم  
سازی سازه ای و لرزه ای و ارزیابی تعمیرات پل  
سعید آباد

عوامل تخریب  
و گستردگی خرابی پل  
سعیدآباد

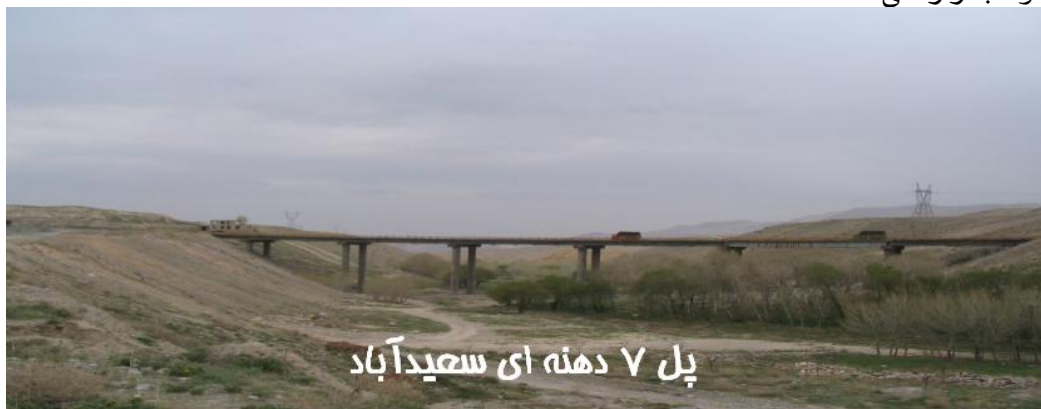
شکل 1-1

پل ۷ دهانه ای سعیدآباد

پل سعید آباد با هفت دهانه 30 متری توسط مهندسین مشاور اتکو طراحی و به وسیله یک شرکت فرانسوی در یکی از دره های گردنه شیبلی در کیلومتر 26 محور ترانزیتی تبریز - تهران احداث گردیده و از سال 1346 مورد بهره برداری قرار گرفت. ارتفاع متوسط آن از کف دره در حدود 25 متر و طول کامل آن 210 متر می باشد. هر یک از هفت دهانه این پل دارای چهار تیر بتونی طولی به طول 30 متر می باشد. که این تیرهای بتونی به وسیله دو تیر بتونی عرضی به فاصله 10 متر در یک سوم و دو سوم دو تیر بتونی عرضی در انتهای تیرهای طولی به هم وصل شده اند.
